Steckbriefe Defizite

In dieser Anlage werden die Defizitstellen beschrieben und in Kartenausschnitten verortet sowie Maßnahmenvorschläge aufgezeigt.

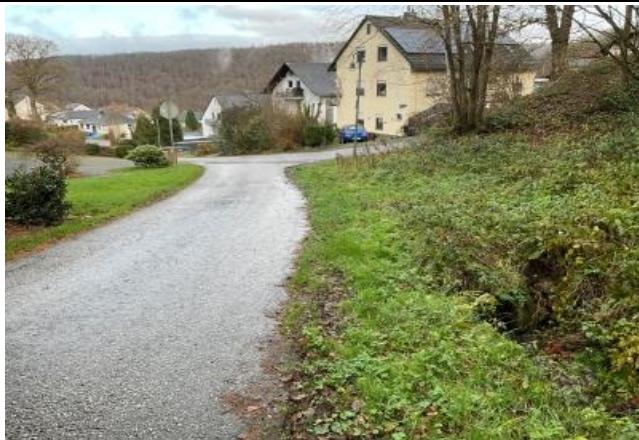
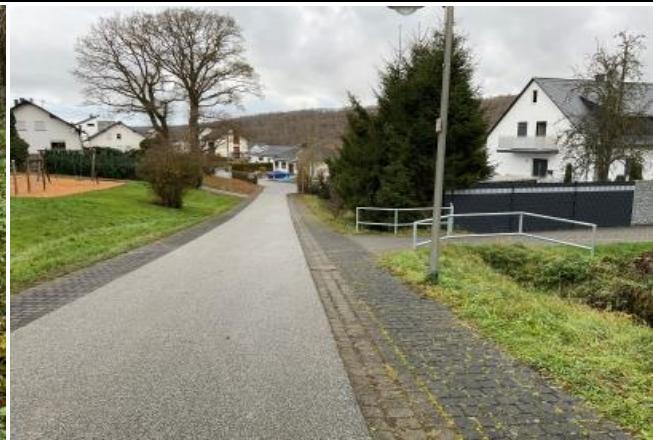
Fotos der örtlichen Lage

Kürzel	AL - KB 01
Beschreibung Defizit	
<p>Der Kammbach, ein Gewässer III. Ordnung, fließt durch den östlichen Teil der Ortsgemeinde Altlay hindurch und mündet nach etwa 850 m in den Altlayer Bach, nachdem er einen Mühlgraben gekreuzt hat (vgl. AL - AB 08). Er wird u.a. durch Niederschlagswasser aus den Wohngebieten gespeist. Größtenteils ist das Gewässerbett offenliegend, nur wenige Bereiche sind aufgrund von Straßen und Wegen verrohrt. Besonders an diesen Engstellen kann es infolge von Starkregenereignissen zu einer Überlastung und damit zu einer Ausuferung des Gewässers kommen. In der Vergangenheit war dies im Bereich der Straße "Im Kammbach" bereits der Fall. Schäden an Gebäuden durch das Gewässer sind innerhalb der Ortslage keine bekannt, da diese größtenteils in erhöhter Lage und mit ausreichend Abstand zu dem Bach errichtet wurden. Auch die Trafostation (vgl. w. Infrastruktur) weist aufgrund der erhöhten Lage - trotz Gewässernähe - lediglich ein geringes Gefährdungspotential auf. Wasserübertritte auf Grundstücke sowie Schäden an Gebäuden können dennoch nicht vollständig ausgeschlossen werden. Besonders bei einer Überlastung der Bachverrohrung im Bereich der Hofeinfahrt zur Grubenstraße Hsnr. 20 ist eine Gefährdung des (Neben-)Gebäudes der Hsnr. 22 nicht auszuschließen.</p> <p>Bei einer Überlastung der letzten Bachverrohrung - bspw. durch eine Verklausung aufgrund von Treibgut - kann das Wasser in den Mühlgraben strömen und damit die Gefahr für das an den Graben angrenzende Gebäude "Alte Mühle" erhöhen (vgl. AL - AB 08). Der Zugang zu diesem Durchlass befindet sich auf einem Privatgrundstück und ist eingezäunt.</p>

Kategorie(n)	PV	RF	TO	U	RV
Kurzbeschreibung					
<p>(PV) - Objektschutzmaßnahmen an Gebäuden entlang des Fließweges umsetzen, besonders an Häusern mit ebenerdigen und tieferliegenden Gebäudeöffnungen - auch an der Trafostation (vgl. w. Infrastruktur).</p> <p>(RF) - Becken der alten Kläranlage als Retentionsbecken nutzen.</p> <p>(TO) - Hydraulische Leistungsfähigkeit der Durchlässe überprüfen und ggf. erhöhen (bspw. im Zuge eines Straßenausbau). Dabei darauf achten, dass die nachfolgenden Durchlässe die Wassermassen ebenfalls fassen können. Auch eine offene Wasserführung im Straßenraum - für den Fall einer Überlastung der Verrohrungen - ist möglich (z.B. "Im Kammbach"); Abschläge in das Gewässer schaffen, um Abflussweg (z.B. nach Ausuferung) in den Bach zu optimieren.</p> <p>(U) - Pflege- und Unterhaltungsmaßnahmen am Gewässer und im Uferbereich - besonders im Bereich der Durchlässe; Bankette in Gewässernähe flachhalten, um Zufluss (z.B. nach Ausuferung) in das Gewässer zu ermöglichen.</p> <p>(RV) - Zuständigkeiten und Zugangsregelung mit den Grundstückseigentümern im Bereich des Durchlasses am Mühlgraben treffen, um die Engstelle regelmäßig kontrollieren und unterhalten zu können.</p>

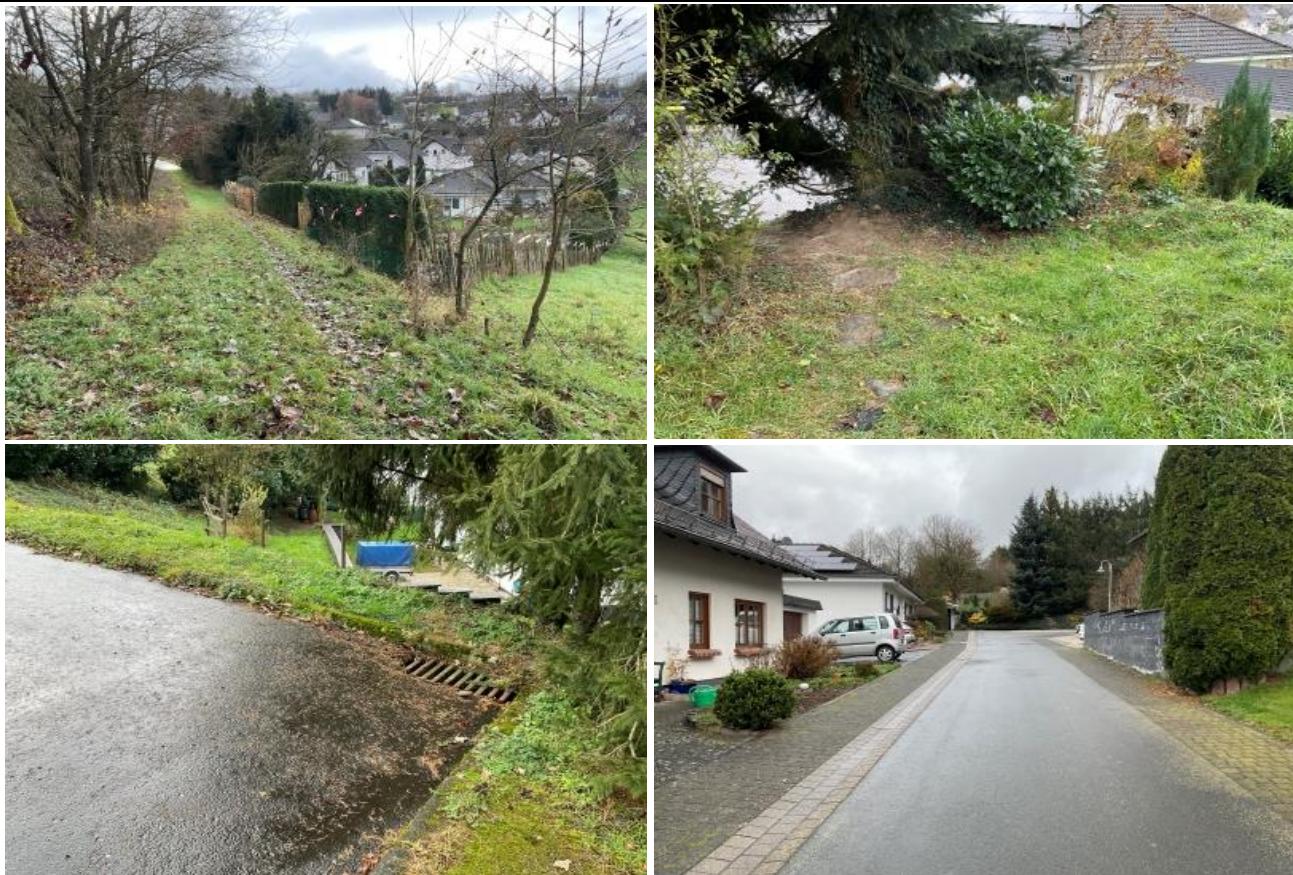
Fotos der örtlichen Lage

Kürzel	AL - IKB 02
Beschreibung Defizit	
<p>In der Vergangenheit kam es im Bereich der Straße "Im Kammbach" zu erhöhten Abflusskonzentrationen. Das Wasser floss über die östlich der Straße befindlichen landwirtschaftlich genutzten Flächen in Richtung der Ortslage. Auch Bodenerosion stellte in diesem Bereich ein großes Problem dar. Seitdem das Neubaugebiet "Oberkammbach" erschlossen wurde und Entwässerungssysteme vorhanden sind, hat sich die Situation nach Aussage der Gemeindevertretung verbessert. Dennoch kann es infolge von starken Niederschlagsereignissen zu Zuflüssen aus dem Außengebiet kommen. Die Bodenerosionsgefahr in unmittelbarer Bebauungsnähe ist aufgrund der aktuellen Landnutzung (Grünland) derzeit gering, die Ackerflächen in Hanglage weisen dennoch ein großes Gefährdungspotential auf (vgl. Abbildung 06, Erläuterungsbericht). Aufgrund der Topographie fließt das Wasser hauptsächlich über einen öffentlichen Treppenzugang dem Anwesen "Im Kammbach" Hsnr. 7 zu. Um dies zu verhindern, wurde eine kleine Verwallung angelegt, durch welche das Oberflächenwasser dem Straßenkörper zugeführt wird. Auch die Grundstücke "Im Kammbach" Hsnr. 10 sowie "Oberkammbach" Hsnr. 16 befinden sich innerhalb des Hauptabflussweges (vgl. Sturzflutgefahrenkarte) und weisen daher ein erhöhtes Gefährdungspotential auf. Das Oberflächenwasser trifft zunächst auf das Straßenende der Straße "Oberkammbach" auf. Bei einer Überlastung des Straßenablaufes wird der dort befindliche Bordstein überströmt, sodass das Wasser einerseits über den Treppenzugang, andererseits über die angrenzenden Grundstücke in Richtung "Im Kammbach" strömt. Im Rahmen der Bürgerbeteiligung wurde zudem von Zuflüssen vom Hang nördlich des Neubaugebietes sowie über den Wirtschaftsweg "Kammbach" berichtet. Auch dieses Wasser vereint sich hauptsächlich im Bereich der Treppen. Anschließend verbleibt das nicht von der Kanalisation gefasste Wasser größtenteils im Straßenraum und fließt der Grubenstraße zu. Bei sehr hohen Abflusskonzentrationen sind auch Wasserübertritte auf weitere Privatgrundstücke möglich.</p>

Kategorie(n)	PV	RF	TO	LN	
Kurzbeschreibung					
<p>(PV) - Objektschutzmaßnahmen an Gebäuden entlang des Fließweges umsetzen, besonders an Häusern mit ebenerdigen und tieferliegenden Gebäudeöffnungen; wassersensible Planung und Bauweise im Neubaugebiet.</p>					
<p>(RF) - Wasserrückhalt in der Fläche stärken, bspw. Querneigung des Wirtschaftsweges im Bereich des Tiefpunktes anpassen, um zeitweisen Wassereinstau auf Weg und Gemeindefläche zu fördern (Kleinrückhalt), oder eine Rigole anlegen.</p>					
<p>(TO) - Zusätzliche Straßenabläufe im Bereich der Wendehammer, um Chance der Wasseraufnahme in den Regenwasserkanal zu erhöhen.</p>					
<p>(LN) - Angepasste Landnutzungsweise, um die Abfluss- und Erosionsprozesse möglichst gering zu halten (z.B. kein Maisanbau in Hanglage) (vgl. Kapitel 3.1.2, Erläuterungsbericht); Erhalt der Grünlandnutzung und der Gehölze / Sträucher in unmittelbarer Bebauungsnähe.</p>

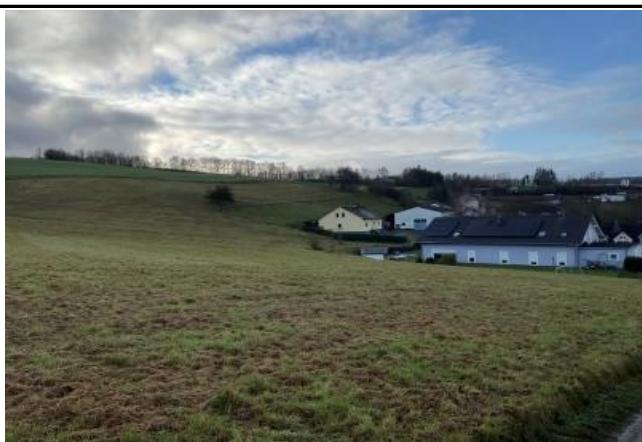
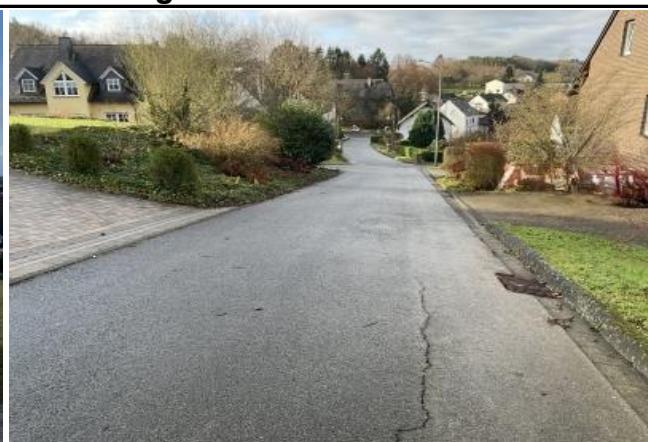
**Fotos der örtlichen Lage**

Im Bereich der Flächen "Am Breitenweg" sowie "Aufm Simmerchen" sind infolge von Starkregenereignissen hohe Abflusskonzentrationen zu erwarten. Eine besonders hohe Gefahr geht für das Anwesen im Breitenweg Hsnr. 19 aus. Das Gebäude befindet sich inmitten der Senken und weist ebenerdige Eingänge auf. Auch die Hsnr. 14 war bereits betroffen. Die unmittelbar an die Bebauung angrenzenden Flächen werden derzeit als Grünland genutzt, weshalb dort die Bodenerosionsgefahr als gering eingestuft wird. Auf den Ackerflächen ist die Bodenerosionsgefahr dagegen sehr hoch (**vgl. Abbildung 06, Erläuterungsbericht**).

Auch über den asphaltierten Wirtschaftsweg, welcher die Verlängerung der Straße "Breitenweg" darstellt, fließen große Mengen an Oberflächenwasser der Ortslage zu. Das Oberflächenwasser der Senken und des Weges vereint sich im Straßenraum und folgt hauptsächlich dem Straßenlängsgefälle bis zum Kreuzungsbereich Breitenweg - Oberkammbach. Im Rahmen der Bürgerbeteiligung wurde berichtet, dass das Oberflächenwasser dort dem Vorfluter zufließt. Hierfür ist es jedoch besonders wichtig, dass das Bankett im Bereich des Gewässers flachgehalten wird. Anders als in der Sturzflutgefahrenkarte verzeichnet, stellt die Straße (Breitenweg) die Hauptfließrichtung dar, da Hochborde Wasserübertritte auf die Privatgrundstücke zunächst größtenteils vermeiden. Im Bereich der Hofeinfahrten sind flachere Bordsteine vorhanden, weshalb dort bei erhöhten Abflusskonzentrationen dennoch mit Wasserübertritten auf Privatgrundstücken (z.B. bei Breitenweg Hsnr. 11 und 13) zu rechnen ist.

Kategorie(n)	PV	N	RF	U	LN
Kurzbeschreibung					
<p>(PV) - Objektschutzmaßnahmen an Gebäuden entlang des Fließweges umsetzen, besonders an Häusern mit ebenerdigen und tieferliegenden Gebäudeöffnungen.</p> <p>(N) - [1] Oberflächenwasser von hangparallelem Wirtschaftsweg aus der Ortslage leiten, hierfür bspw. Überbogen und Anpassung der Wegneigung erforderlich; [2] Weg zwischen den Flächen "Am Breitenweg" und "Aufm Simmerchen" umgestalten (Graben oder Verwallung), um Oberflächenwasser in Richtung Breitenweg zu leiten, dort Einlaufbauwerk errichten, um Wasser in den Regenwasserkanal einzuleiten (falls dieser genug Kapazitäten aufweist) und Straße als Abflussweg gestalten, um Situation für Unterlieger nicht zu verschärfen (z.B. Hochborde).</p> <p>(RF) - Wasserrückhalt in der Fläche stärken und Abflussprozess hemmen, hierfür bspw. Querstrukturen (z.B. Wallhecken) und / oder Retentionsmulden anlegen (z.B. flache, kaskadenförmige Retentionsmulden auf der Gemeindefläche).</p> <p>(U) - Bankette im Bereich des Kammbach freihalten, um Zufluss zu ermöglichen.</p> <p>(LN) - Erhalt der Grünlandflächen in unmittelbarer Bebauungsnähe; angepasste Landnutzungsweise, um die Abfluss- und Erosionsprozesse möglichst gering zu halten (vgl. Kapitel 3.1.2, Erläuterungsbericht).</p>

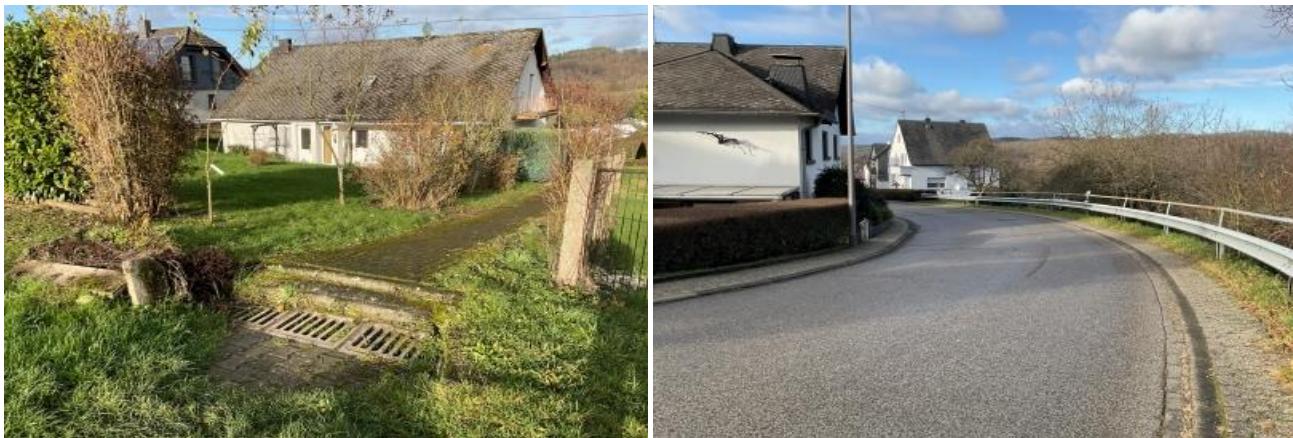
Fotos der örtlichen Lage

Kürzel	AL - BW 04
<u>Beschreibung Defizit</u>	
<p>Bei dem Starkregenereignis im Jahr 1987 kam es im Breitenweg - unterhalb des Gewerbegebietes - zu erhöhten Abflusskonzentrationen und folglich zu Schäden an Gebäuden im Breitenweg sowie in der Hauptstraße. Dabei floss das Oberflächenwasser über den Fußgängerweg zwischen der Hauptstraße Hsnr. 51 und dem Breitenweg Hsnr. 2, kreuzte die Hauptstraße, strömte an dem Gebäude der Feuerwehr vorbei, kreuzte die Straße "Im Brühl" und floss letztendlich der Grubenstraße zu (entspricht Verlauf der Sturzflutgefahrenkarte). Neben diesem Abflussweg sind aber auch Abflüsse entlang der Hauptstraße möglich, da die Straßenquerneigung und die Bordsteine den unmittelbaren Übertritt auf das Grundstück der Feuerwehr bzw. der angrenzenden Grundstücke verhindern (vgl. auch AL - HS 05).</p>	
<p>Die örtliche Situation wurde bereits mithilfe einer Außengebietsentwässerung entschärft. Es wurde ein zusätzlicher Kanal verlegt, welcher das Wasser dem Kammbach zuführt. Auch eine Verwallung im Bereich des Fußgängerweges unterbricht den damaligen Fließweg. Seit dem Ereignis im Jahr 1987 kam es in diesem Bereich zu keinen bekannten Schäden mehr.</p>

<p>In der Sturzflutgefahrenkarte sowie in der Örtlichkeit ist eine weitere Senke (östlich) erkennbar, in welcher es zu erhöhten Abflusskonzentrationen kommen kann. Letztendlich vereint sich das Oberflächenwasser dieser Senke, mit dem zuvor beschriebenen Abflussweg im Bereich des Breitenwegs. Anteilig strömt das Wasser auch auf die Privatgrundstücke des Breitenweg Hsnr. 1 und 3 sowie "Im Brühl" Hsnr. 14. Die Bodenerosionsgefahr ist besonders auf den angrenzenden Ackerflächen erhöht (vgl. Abbildung 06, Erläuterungsbericht).</p>

Kategorie(n)	PV	RF	U	LN	
Kurzbeschreibung					
<p>(PV) - Objektschutzmaßnahmen an Gebäuden entlang des Fließweges umsetzen, besonders an Häusern mit ebenerdigen und tieferliegenden Gebäudeöffnungen - auch am Gebäude der Feuerwehr (vgl. w. Infrastruktur).</p> <p>(RF) - Wasserrückhalt in der Fläche stärken und Abflussprozess hemmen, bspw. durch Anlage von Querstrukturen (strukturreiche Gehölze), flachen Mulden und / oder die Nutzung des Fußgängerweges "Auf der Lay" als Abflussbarriere (größtenteils schon umgesetzt).</p> <p>(U) - Unterhaltung der Außengebietsentwässerung.</p> <p>(LN) - Erhalt der Grünlandflächen in unmittelbarer Bebauungsnähe; angepasste Landnutzungsweise, um die Abfluss- und Erosionsprozesse möglichst gering zu halten (vgl. Kapitel 3.1.2, Erläuterungsbericht).</p>

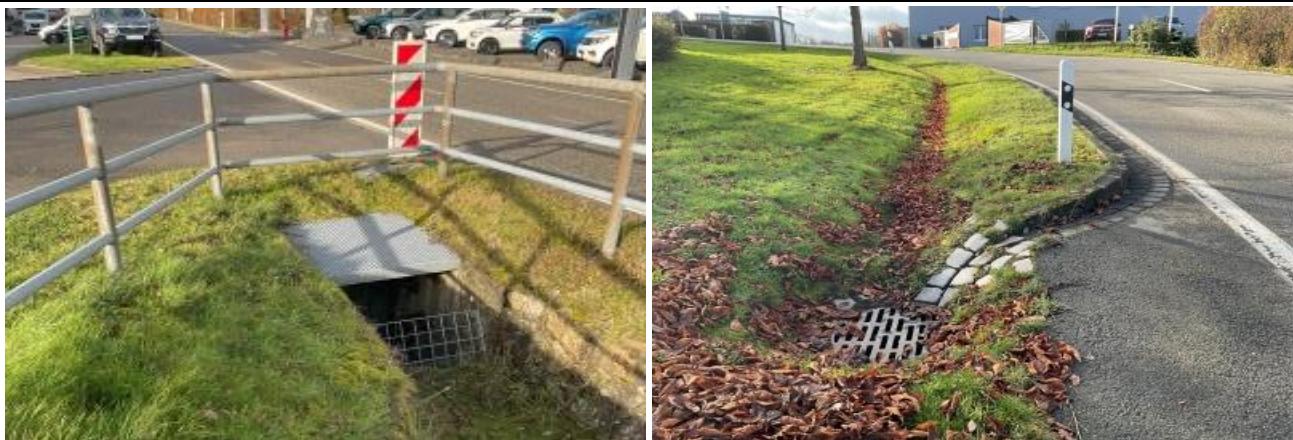
Fotos der örtlichen Lage

Kürzel	AL - HS 05
<u>Beschreibung Defizit</u>	
<p>Auf der Hauptstraße kann es infolge von Starkregenereignissen zu erhöhten Abflusskonzentrationen kommen. Einerseits sind Zuflüsse aus dem Außengebiet und von den angrenzenden Straßen (z.B. Schotterweg nordöstlich des Friedhofes) möglich, andererseits stellt die Straße selbst eine große versiegelte Fläche dar.</p> <p>Zu Beginn der Ortslage - im Bereich des Gewerbegebietes - wird das Wasser aus den beiden Straßengräben gefasst. Hierbei wird das Oberflächenwasser des rechten Grabens in den linken Straßengraben (Blickrichtung Altlay) geleitet. Dort befindet sich ein großes Schachtbauwerk inkl. Vorrechen. Das Bauwerk weist einen guten baulichen Zustand auf und leitet das Wasser - gemäß Aussage der Gemeindevertretung - in den Morschbach. Im Bereich des Friedhofes ist ein weiterer Entwässerungsgraben vorhanden. Dessen Wasser wird mit Hilfe eines eindimensionalen Bauwerkes gefasst und der Ortskanalisation zugeführt.</p> <p>Das nicht aufgenommene Oberflächenwasser folgt hauptsächlich dem Straßenverlauf der Hauptstraße. Auch Zuflüsse in die Fuchsstraße sind trotz Straßenquerneigung in Richtung Innenkurve nicht vollständig auszuschließen. Bei hohen Abflusskonzentrationen sind auch Wasserübertritte auf Privatgrundstücke (bzw. das Grundstück der Feuerwehr) (vgl. auch AL - BW 04) möglich.</p> <p>Das Oberflächenwasser von der Hauptstraße verschärft einerseits die Situation in der Grubenstraße (vgl. AL - KGF 06), andererseits befindet sich im Bereich der Hauptstr. Hsnr 14 ein Tiefpunkt, wo es zu einem zeitweisen Wasseraufstau kommen kann, bevor das Wasser nach Norden abfließt.</p> <p>Um die örtliche Situation zu verbessern, wurde die gesamte Ortslage im Trennsystem geschlossen. Dennoch ist die Kanalisation nicht für Starkregenereignisse ausgelegt (vgl. Abbildung 02, Erläuterungsbericht) und Überlastet häufig. Auch das Gewerbegebiet ist (teilweise) an dieses örtliche Entwässerungssystem angeschlossen.</p>

Kategorie(n)	PV	TO	U		
Kurzbeschreibung					
<p>(PV) - Objektschutzmaßnahmen an Gebäuden entlang des Fließweges umsetzen, besonders an Häusern mit ebenerdigen und tieferliegenden Gebäudeöffnungen - auch am Gebäude der Feuerwehr (vgl. w. Infrastruktur).</p> <p>(TO) - Entkopplung des Gewerbegebietes vom örtlichen Regenwasserkanal - Einleitung des Niederschlagswassers in den angrenzenden Morschbach (Gewässer III. Ordnung) [hierdurch auch Entlastung in der Grubenstraße (vgl. AL - KGF 06)]; Einlaufbauwerk bei Friedhof optimieren, um Wasseraufnahme bei Laubanfall zu ermöglichen (mehrdimensionales Bauwerk); Ergänzung eines Straßenablaufes auf dem Schotterweg am Friedhof.</p> <p>(U) - Fortlaufende Pflege und Unterhaltung der Entwässerungssysteme (Einlaufbauwerke und Gräben) und der Abschläge in den Entwässerungsgraben.</p>					
Lokalisierung Maßnahmenvorschläge

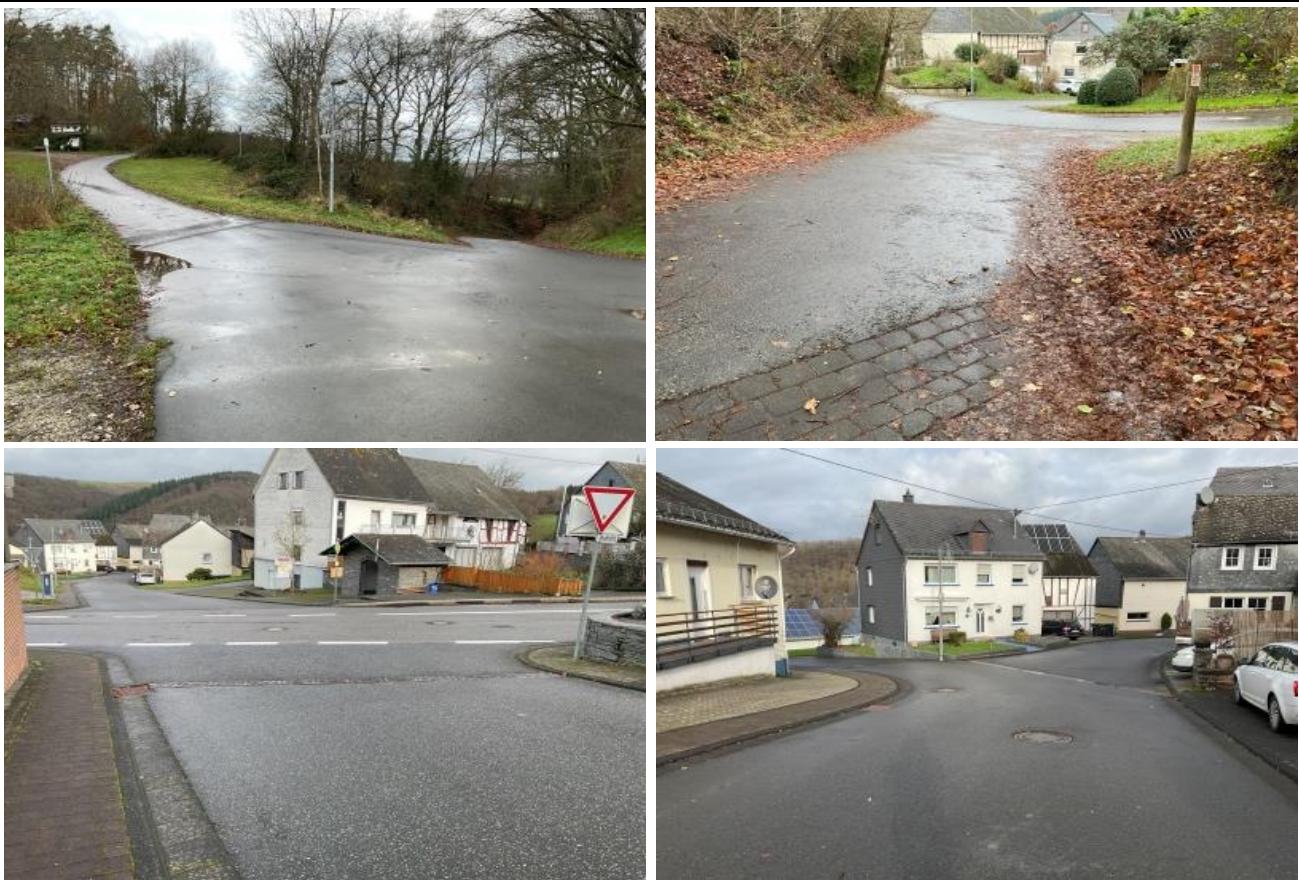
Fotos der örtlichen Lage

Kürzel	AL - KGF 06
Beschreibung Defizit	
<p>In der Grubenstraße und in der Straße "In der Frächt" kam es in der Vergangenheit bereits mehrfach zu Schäden an Gebäuden infolge von Starkregenereignissen. Betroffen waren bspw. die Grubenstraße Hsnr. 7 sowie "In der Frächt" Hsnr. 15, 17, 19 und 21. Ursache für diese Schäden war - neben der Überlastung der Kanalisation (damals noch Mischsystem) - das Oberflächenwasser aus dem Bereich der Freizeitanlage.</p> <p>Über den Wirtschaftsweg fließt der Straße "Kuhtrift" das Wasser aus dem Außengebiet zu. Dem Straßenverlauf folgend, kreuzt das Wasser die Hauptstraße und teilt sich im Kreuzungsbereich Grubenstraße - "In der Frächt" auf. In diesem Kreuzungsbereich wurde das Straßengefälle geändert und eine Einlaufrinne installiert, um die Situation zu entschärfen. Des Weiteren befindet sich in der Straße "Kuhtrift" - auf Höhe des DGH (vgl. w. Infrastruktur) - eine zusätzliche Einlaufrinne. Auch auf dem Wirtschaftsweg, welcher das Wasser in die Ortslage leitet, wurden zwei Querrinnen errichtet. Die Rinne an der Freizeitanlage leitet das Wasser in Richtung Morschbach (Gewässer III. Ordnung), die Querrinne zu Beginn der Straße "Kuhtrift" leitet das Wasser einem Einlaufbauwerk zu. Aufgrund von Laub ist die Chance der Wasseraufnahme an dieser Stelle jedoch eingeschränkt.</p> <p>Mit Hilfe dieser umgesetzten Maßnahmen, der Umstellung auf ein Trennsystem (Kanal) und durch die Anpassung der Querneigung des Weges zwischen der Grubenstraße Hsnr. 7 - 21 und "In der Frächt" Hsnr. 4 - 24 entgegen der Hangneigung, wurde die örtliche Situation deutlich entschärft. Zudem wurde im Rahmen der Ortsbegehung deutlich, dass einige Anwohner bereits private Objektschutzmaßnahmen umgesetzt haben.</p> <p>Die Querneigung des Wirtschaftsweges ist nur noch teilweise ausgeprägt und seitens der Gemeindevertretung werden Fehlanschlüsse am Kanal befürchtet. Trotz Trennsystem kommt es immer wieder zu Kanalüberlastungen in diesem Bereich.</p>

Kategorie(n)	PV	N	TO	U	
Kurzbeschreibung					
(PV) - Objektschutzmaßnahmen an Gebäuden entlang des Fließweges umsetzen, besonders an Häusern mit ebenerdigen und tieferliegenden Gebäudeöffnungen - auch am Dorfgemeinschaftshaus und am Bürgersaal (vgl. w. Infrastruktur); wassersensibel planen und bauen (falls NBG erschlossen wird).

(N) - Querneigung des Weges zwischen der Grubenstraße und "In der Frächt" stärker ausprägen, um Abflussprozess zu hemmen und Wasser in den Kammbach zu leiten. Hierfür ggf. noch Abflussweg in den Bach durch befestigten Abschlag optimieren; Optimierung der Querrinne (Vergrößerung und Vertiefung) im Bereich der Freizeitanlage, um das Wasser bereits außerhalb der Ortslage abzuleiten und den Ort zu entlasten.					
(TO) - Überprüfung auf Fehlanschlüsse an der Kanalisation; Umgestaltung des Einlaufbauwerkes zu Beginn der Straße "Kuhtrift" (mehrdimensionales Bauwerk).

(U) - Pflege und Unterhaltung der Entwässerungseinrichtungen, um deren Funktionalität zu erhalten.

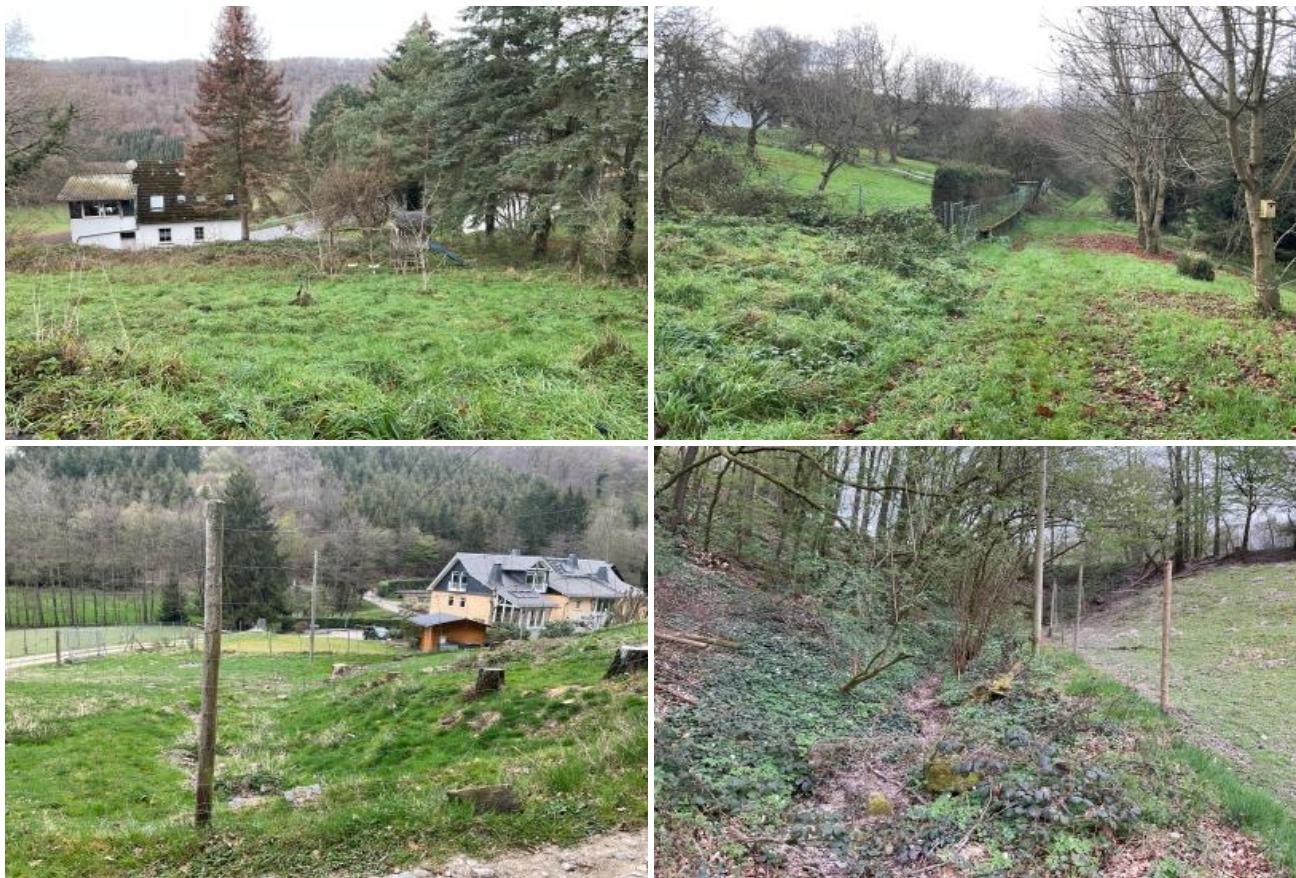
Fotos der örtlichen Lage

Der Brunnengraben, ein Gewässer III. Ordnung, verläuft nordwestlich der Ortslage und mündet im Bereich der Engersmühle in den Altlayer Bach (**vgl. AL - AB 08**). Eine Gefährdung durch den Bach geht lediglich für die Mühlengebäude aus, die Entfernung zu dem Rest der Ortslage ist ausreichend groß. Oberhalb der Engersmühle kreuzen Wirtschaftswege das Gewässer. Diese wirken teilweise als Barriere, welche jedoch bereits aufgrund von zugesetzten Durchlässen überlasteten. Der Bach - gemeinsam mit dem Oberflächenwasser von den Wegen selbst - stellt dann eine Gefahr für die Gebäude dar. Die Anwohner haben aus diesem Grund bereits Objektschutzmaßnahmen umgesetzt und achten selbstständig darauf, dass alle Durchlässe frei bleiben (Grundablass). Auch im Einzugsgebiet des Gewässers kam es bereits zu Schäden an Gebäuden. In der Sturzflutgefahrenkarte wird ersichtlich, dass im Bereich "Auf Müllersrech" infolge von Starkregenereignissen mit erhöhten Abflusskonzentrationen zu rechnen ist. Das Hangwasser fließt dabei hauptsächlich über die Grundstücke der Hauptstraße Hsnr. 2 und 4 und kreuzt anschließend die Hauptstraße. Laut Aussage der Gemeindevertretung fließt hier ganzjährig viel Wasser. Die Erosionsgefahr wird - anders als die Abschätzung nach ABAG (**vgl. Abbildung 06, Erläuterungsbericht**) - größtenteils als gering eingestuft (Grünland).

Kategorie(n)	PV	RF	U	LN	
Kurzbeschreibung					
(PV) - Objektschutzmaßnahmen an Gebäuden entlang des Fließweges umsetzen, besonders an Häusern mit ebenerdigen und tieferliegenden Gebäudeöffnungen.					
(RF) - Hanglänge verkürzen, um Abflussprozess zu hemmen und Wasserrückhalt in der Fläche zu stärken. Hierfür bspw. Feldrandgehölze anlegen und / oder Wirtschaftsweg als Barriere nutzen (Querneigung anpassen).					
(U) - Gewässerunterhaltung, besonders im Bereich der Durchlässe.					
(LN) - Erhalt der Grünlandflächen und angepasste Landnutzungsweise (z.B. Erhalt der hangparallelen Bewirtschaftung) auf dem Ackerland, um die Abfluss- und Erosionsprozesse auch zukünftig gering zu halten (vgl. Kapitel 3.1.2, Erläuterungsbericht).

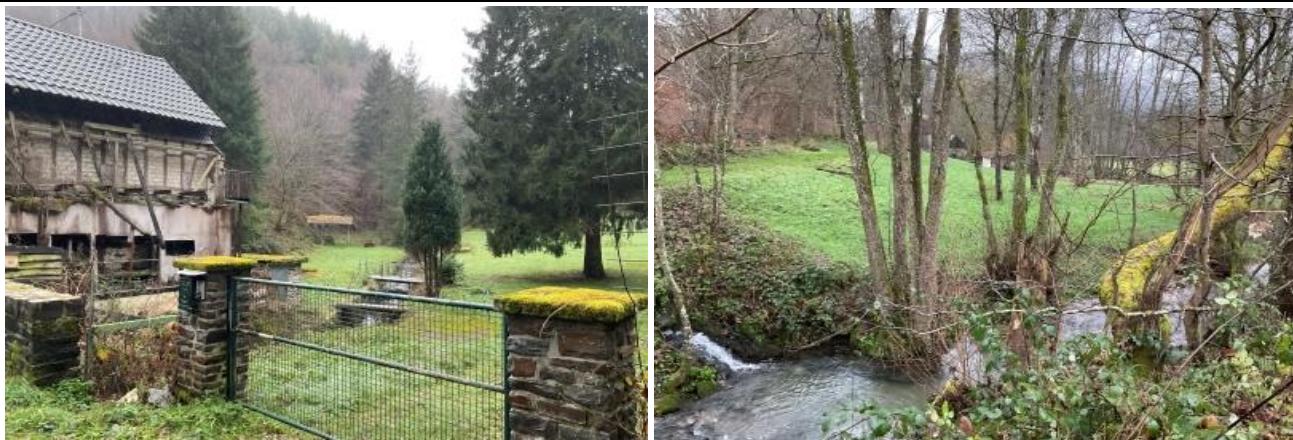
Fotos der örtlichen Lage

Kürzel	AL - AB 08
<u>Beschreibung Defizit</u>	
<p>Der Altlayer Bach, ebenfalls ein Gewässer III. Ordnung, verläuft nördlich der Ortslage Altlays und mündet letztendlich in Zell in die Mosel. Weitere Gewässer III. Ordnung, wie der Kammbach (vgl. AL - KB 01) und der Hitzelbach, münden in den Altlayer Bach und erhöhen dort die Abflusskonzentration. Der Altlayer Bach bildet die Grenze zu der Nachbargemeinde Peterswald-Löffelscheid und verläuft in der Gemarkung Altlay größtenteils durch bewaldetes Gebiet. Gebäude befinden sich dort daher nur wenige in Gewässernähe; eine erhöhte Gefahr geht aber für die unmittelbar angrenzenden Mühlen sowie für die Kläranlage (vgl. w. Infrastruktur) aus. In der Engersmühle kam es bereits zu Wassereintritten in die Gebäude. Auch Erosionen am Ufer seien ein verstärktes Problem. Als besonders problematisch wurde im Bereich der "Alten Mühle" auch der Mühlgraben beschrieben, da dessen Abflusskonzentration bei einer Überlastung der letzten Verrohrung des Kammbachs (vgl. AL - KB 01) stark ansteigt. Eine Verklausung an dieser Stelle erhöht daher das Gefährdungspotential für die Mühle enorm. Die Bleesmühle weist erst bei extremen Hochwasserereignissen ein erhöhtes Gefahrenpotential auf. Auch die Kaspersmühle / Feilzers-Mühle ist nicht unmittelbar durch den Altlayer Bach gefährdet, da die L194 als Barriere wirkt. Die Gefährdung geht an dieser Stelle hauptsächlich durch den Hitzelbach aus. Evakuierungswege sind für alle Mühlen vorhanden, wobei eine Evakuierung der Engersmühle frühzeitig erfolgen muss. Zudem kommt es laut Aussage der Anwohner aus dem angrenzenden Wald (Gemarkung Peterswald) zu Hangabflüssen, sodass Wasser und Bodenmaterial auf den potentiellen Rettungsweg (Zufahrt zur Bleesmühle) geschwemmt werden (bis auf den Hof). Aufgrund des großen Einzugsgebietes des Altlayer Baches ist das Gefährdungspotential für die Unterliegengemeinde Zell besonders hoch. Der Treibgutanteil wurde seitens der Bürger als groß und besonders problematisch beschrieben - besonders im Bereich der Brücken. Viel Totholz liegt im Uferbereich und droht mitgeschwemmt zu werden.</p>

Kategorie(n)	PV	N	U	RV	
Kurzbeschreibung					
<p>(PV) - Objektschutzmaßnahmen an Gebäuden entlang des Fließweges umsetzen, besonders an Häusern mit ebenerdigen und tieferliegenden Gebäudeöffnungen - auch an der Kläranlage (vgl. w. Infrastruktur).</p> <p>(N) - Abschlag auf dem Zufahrtsweg zur Engersmühle errichten, um Wasser und Schlammeintrag bis Mühlengebäude zu vermeiden.</p> <p>(U) - Gewässerunterhaltung und Abschläge regelmäßig säubern.</p> <p>(RV) - Gewässerentwicklungskonzept mit Gewässerunterhaltungsplan erstellen, dabei besondere Berücksichtigung des Schwemmholtzmanagements (auch am Kammbach im Bereich des letzten Durchlasses sowie am Hitzelbach) (vgl. Erläuterungsbericht, schwerpunktübergreifender Maßnahmenkatalog, Nr.3.1 und 3.2); Zugangsregelung mit den Grundstückseigentümern im Bereich des Kammbach-Durchlasses am Mühlgraben treffen, um die Engstelle regelmäßig kontrollieren und unterhalten zu können.</p>
