Steckbriefe Defizite

In dieser Anlage werden die Defizitstellen beschrieben und in Kartenausschnitten verortet sowie Maßnahmenvorschläge aufgezeigt.

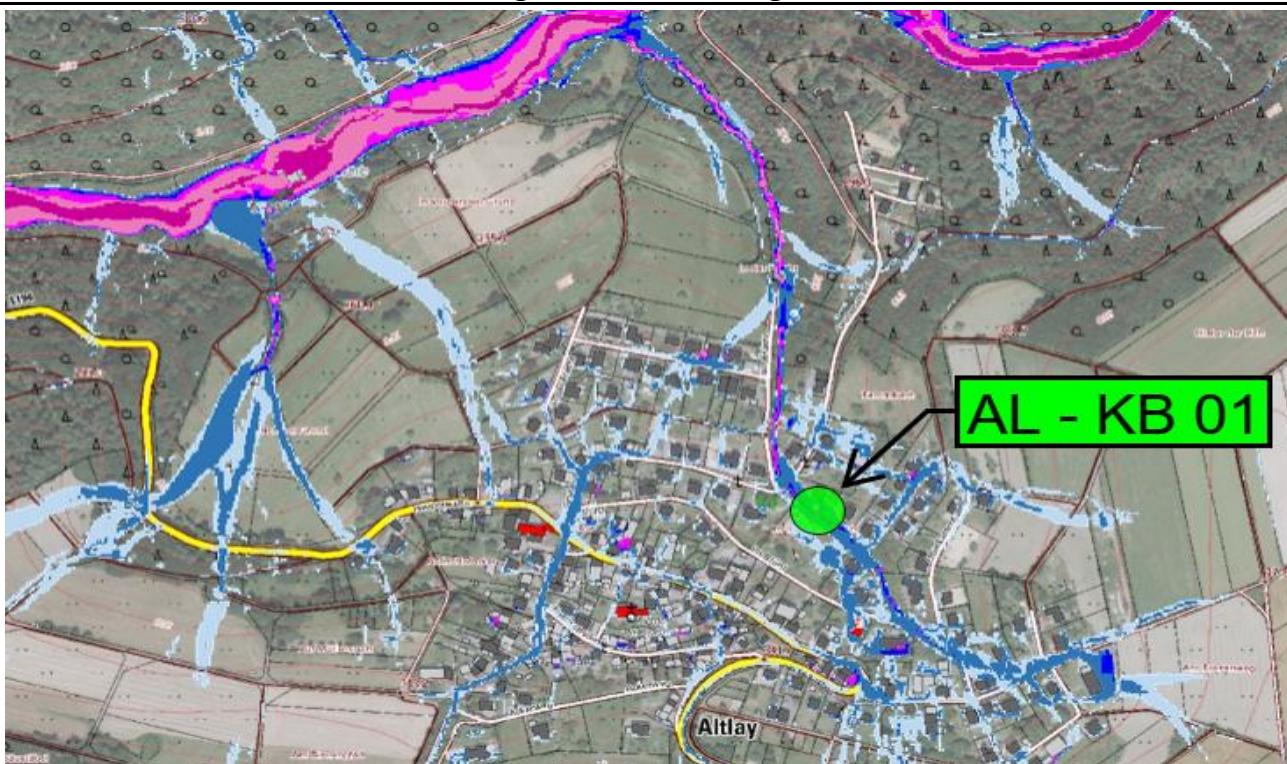
Lokalisierung in der Sturzflutgefahrenkarte

Kürzel	AL - KB 01
Beschreibung Defizit	
<p>Der Kammbach, ein Gewässer III. Ordnung, fließt durch den östlichen Teil der Ortsgemeinde Altlay hindurch und mündet nach etwa 850 m in den Altlayer Bach, nachdem er einen Mühlgraben gekreuzt hat (vgl. AL - AB 08). Er wird u.a. durch Niederschlagswasser aus den Wohngebieten gespeist. Größtenteils ist das Gewässerbett offenliegend, nur wenige Bereiche sind aufgrund von Straßen und Wegen verrohrt. Besonders an diesen Engstellen kann es infolge von Starkregenereignissen zu einer Überlastung und damit zu einer Ausuferung des Gewässers kommen. In der Vergangenheit war dies im Bereich der Straße "Im Kammbach" bereits der Fall. Schäden an Gebäuden durch das Gewässer sind innerhalb der Ortslage keine bekannt, da diese größtenteils in erhöhter Lage und mit ausreichend Abstand zu dem Bach errichtet wurden. Auch die Trafostation (vgl. w. Infrastruktur) weist aufgrund der erhöhten Lage - trotz Gewässernähe - lediglich ein geringes Gefährdungspotential auf. Wasserübertritte auf Grundstücke sowie Schäden an Gebäuden können dennoch nicht vollständig ausgeschlossen werden. Besonders bei einer Überlastung der Bachverrohrung im Bereich der Hofeinfahrt zur Grubenstraße Hsnr. 20 ist eine Gefährdung des (Neben-)Gebäudes der Hsnr. 22 nicht auszuschließen.</p> <p>Bei einer Überlastung der letzten Bachverrohrung - bspw. durch eine Verklausung aufgrund von Treibgut - kann das Wasser in den Mühlgraben strömen und damit die Gefahr für das an den Graben angrenzende Gebäude "Alte Mühle" erhöhen (vgl. AL - AB 08). Der Zugang zu diesem Durchlass befindet sich auf einem Privatgrundstück und ist eingezäunt.</p>

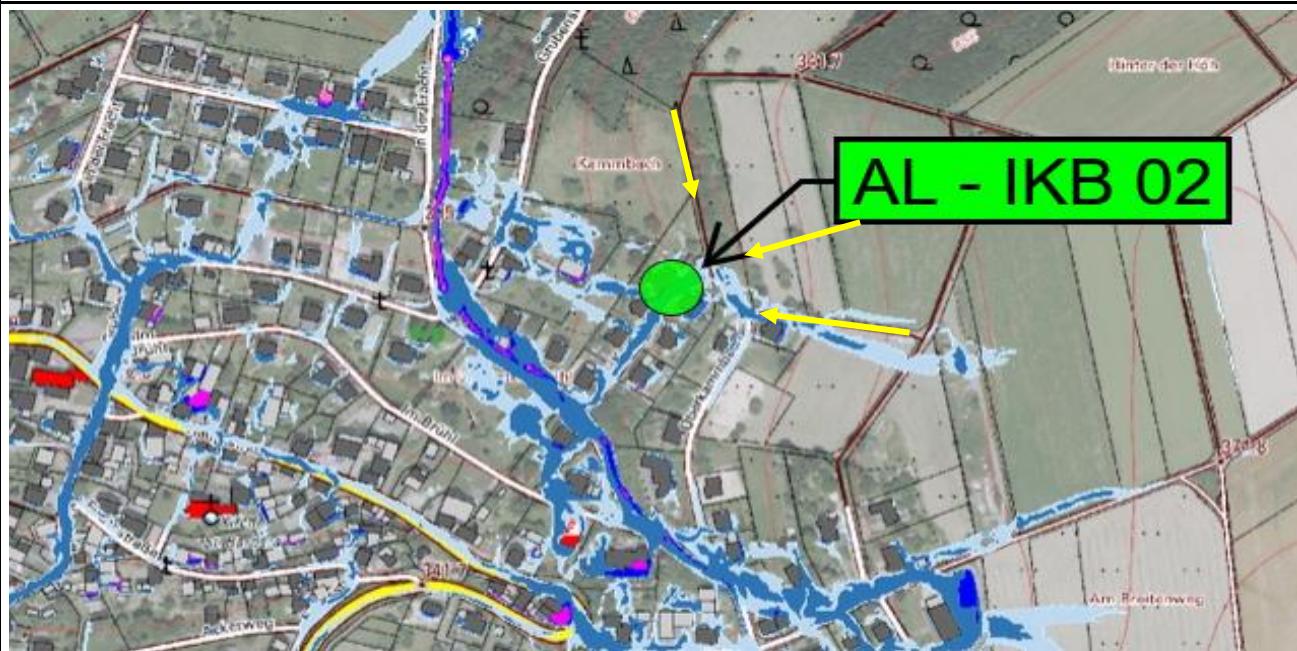
Lokalisierung in der Sturzflutgefahrenkarte

Kürzel	AL - IKB 02
Beschreibung Defizit	
<p>In der Vergangenheit kam es im Bereich der Straße "Im Kammbach" zu erhöhten Abflusskonzentrationen. Das Wasser floss über die östlich der Straße befindlichen landwirtschaftlich genutzten Flächen in Richtung der Ortslage. Auch Bodenerosion stellte in diesem Bereich ein großes Problem dar. Seitdem das Neubaugebiet "Oberkammbach" erschlossen wurde und Entwässerungssysteme vorhanden sind, hat sich die Situation nach Aussage der Gemeindevertretung verbessert. Dennoch kann es infolge von starken Niederschlagsereignissen zu Zuflüssen aus dem Außengebiet kommen. Die Bodenerosionsgefahr in unmittelbarer Bebauungsnähe ist aufgrund der aktuellen Landnutzung (Grünland) derzeit gering, die Ackerflächen in Hanglage weisen dennoch ein großes Gefährdungspotential auf (vgl. Abbildung 06, Erläuterungsbericht). Aufgrund der Topographie fließt das Wasser hauptsächlich über einen öffentlichen Treppenzugang dem Anwesen "Im Kammbach" Hsnr. 7 zu. Um dies zu verhindern, wurde eine kleine Verwallung angelegt, durch welche das Oberflächenwasser dem Straßenkörper zugeführt wird. Auch die Grundstücke "Im Kammbach" Hsnr. 10 sowie "Oberkammbach" Hsnr. 16 befinden sich innerhalb des Hauptabflussweges (vgl. Sturzflutgefahrenkarte) und weisen daher ein erhöhtes Gefährdungspotential auf. Das Oberflächenwasser trifft zunächst auf das Straßenende der Straße "Oberkammbach" auf. Bei einer Überlastung des Straßenablaufes wird der dort befindliche Bordstein überströmt, sodass das Wasser einerseits über den Treppenzugang, andererseits über die angrenzenden Grundstücke in Richtung "Im Kammbach" strömt. Im Rahmen der Bürgerbeteiligung wurde zudem von Zuflüssen vom Hang nördlich des Neubaugebietes sowie über den Wirtschaftsweg "Kammbach" berichtet. Auch dieses Wasser vereint sich hauptsächlich im Bereich der Treppen. Anschließend verbleibt das nicht von der Kanalisation gefasste Wasser größtenteils im Straßenraum und fließt der Grubenstraße zu. Bei sehr hohen Abflusskonzentrationen sind auch Wasserübertritte auf weitere Privatgrundstücke möglich.</p>

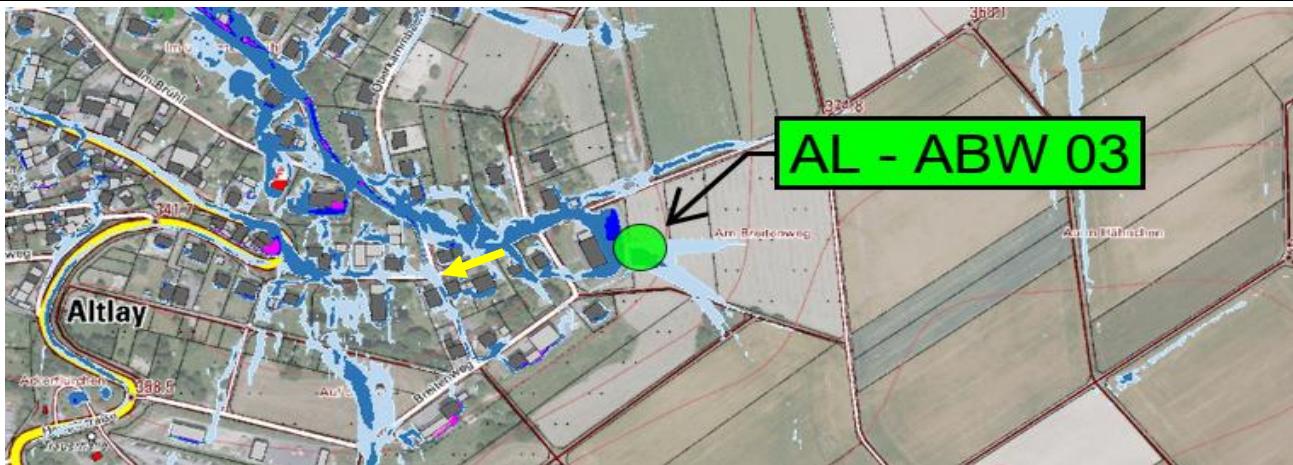
Lokalisierung in der Sturzflutgefahrenkarte

Im Bereich der Flächen "Am Breitenweg" sowie "Aufm Simmerchen" sind infolge von Starkregenereignissen hohe Abflusskonzentrationen zu erwarten. Eine besonders hohe Gefahr geht für das Anwesen im Breitenweg Hsnr. 19 aus. Das Gebäude befindet sich inmitten der Senken und weist ebenerdige Eingänge auf. Auch die Hsnr. 14 war bereits betroffen. Die unmittelbar an die Bebauung angrenzenden Flächen werden derzeit als Grünland genutzt, weshalb dort die Bodenerosionsgefahr als gering eingestuft wird. Auf den Ackerflächen ist die Bodenerosionsgefahr dagegen sehr hoch (**vgl. Abbildung 06, Erläuterungsbericht**).

Auch über den asphaltierten Wirtschaftsweg, welcher die Verlängerung der Straße "Breitenweg" darstellt, fließen große Mengen an Oberflächenwasser der Ortslage zu. Das Oberflächenwasser der Senken und des Weges vereint sich im Straßenraum und folgt hauptsächlich dem Straßenlängsgefälle bis zum Kreuzungsbereich Breitenweg - Oberkammbach. Im Rahmen der Bürgerbeteiligung wurde berichtet, dass das Oberflächenwasser dort dem Vorfluter zufließt. Hierfür ist es jedoch besonders wichtig, dass das Bankett im Bereich des Gewässers flachgehalten wird. Anders als in der Sturzflutgefahrenkarte verzeichnet, stellt die Straße (Breitenweg) die Hauptfließrichtung dar, da Hochborde Wasserübertritte auf die Privatgrundstücke zunächst größtenteils vermeiden. Im Bereich der Hofeinfahrten sind flachere Bordsteine vorhanden, weshalb dort bei erhöhten Abflusskonzentrationen dennoch mit Wasserübertritten auf Privatgrundstücken (z.B. bei Breitenweg Hsnr. 11 und 13) zu rechnen ist.

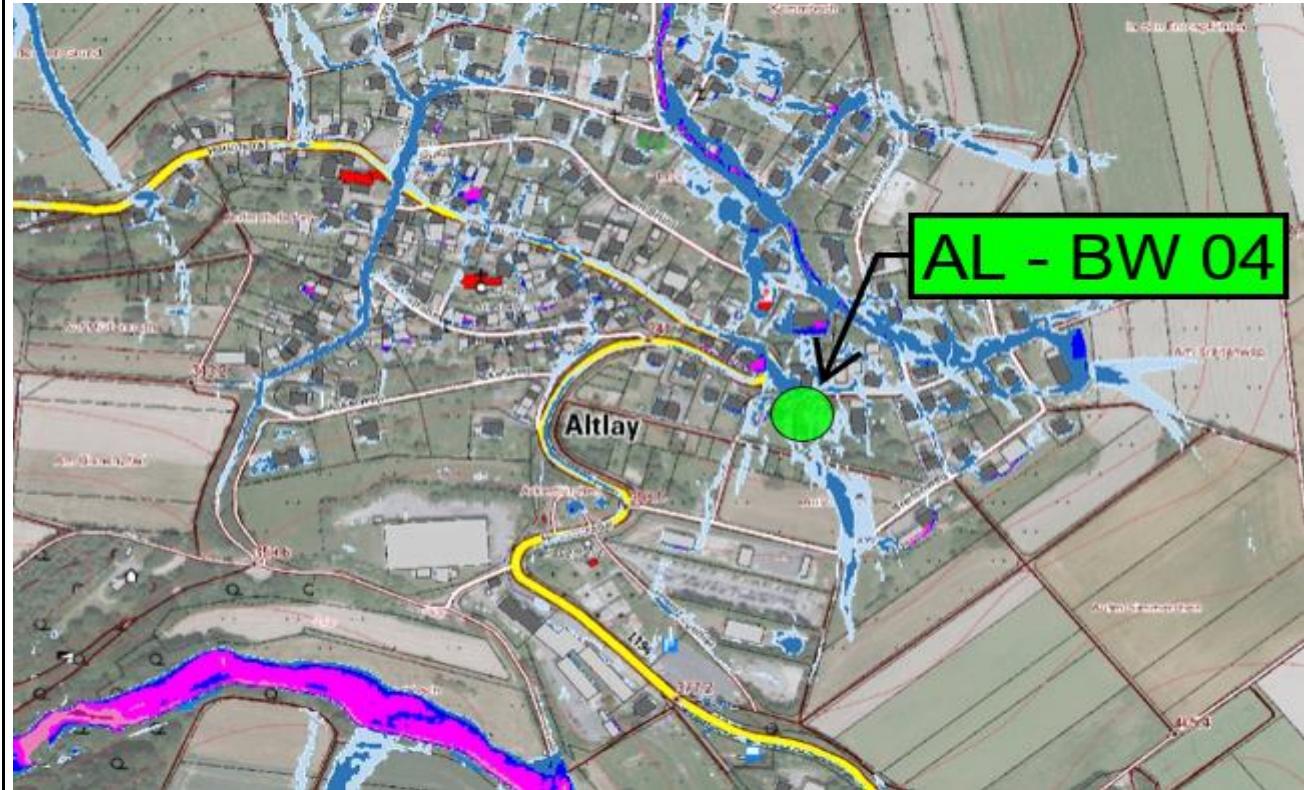
Lokalisierung in der Sturzflutgefahrenkarte

Kürzel	AL - BW 04
<u>Beschreibung Defizit</u>	
<p>Bei dem Starkregenereignis im Jahr 1987 kam es im Breitenweg - unterhalb des Gewerbegebietes - zu erhöhten Abflusskonzentrationen und folglich zu Schäden an Gebäuden im Breitenweg sowie in der Hauptstraße. Dabei floss das Oberflächenwasser über den Fußgängerweg zwischen der Hauptstraße Hsnr. 51 und dem Breitenweg Hsnr. 2, kreuzte die Hauptstraße, strömte an dem Gebäude der Feuerwehr vorbei, kreuzte die Straße "Im Brühl" und floss letztendlich der Grubenstraße zu (entspricht Verlauf der Sturzflutgefahrenkarte). Neben diesem Abflussweg sind aber auch Abflüsse entlang der Hauptstraße möglich, da die Straßenquerneigung und die Bordsteine den unmittelbaren Übertritt auf das Grundstück der Feuerwehr bzw. der angrenzenden Grundstücke verhindern (vgl. auch AL - HS 05).</p>	
<p>Die örtliche Situation wurde bereits mithilfe einer Außengebietsentwässerung entschärft. Es wurde ein zusätzlicher Kanal verlegt, welcher das Wasser dem Kammbach zuführt. Auch eine Verwallung im Bereich des Fußgängerweges unterbricht den damaligen Fließweg. Seit dem Ereignis im Jahr 1987 kam es in diesem Bereich zu keinen bekannten Schäden mehr.</p>

<p>In der Sturzflutgefahrenkarte sowie in der Örtlichkeit ist eine weitere Senke (östlich) erkennbar, in welcher es zu erhöhten Abflusskonzentrationen kommen kann. Letztendlich vereint sich das Oberflächenwasser dieser Senke, mit dem zuvor beschriebenen Abflussweg im Bereich des Breitenwegs. Anteilig strömt das Wasser auch auf die Privatgrundstücke des Breitenweg Hsnr. 1 und 3 sowie "Im Brühl" Hsnr. 14. Die Bodenerosionsgefahr ist besonders auf den angrenzenden Ackerflächen erhöht (vgl. Abbildung 06, Erläuterungsbericht).</p>

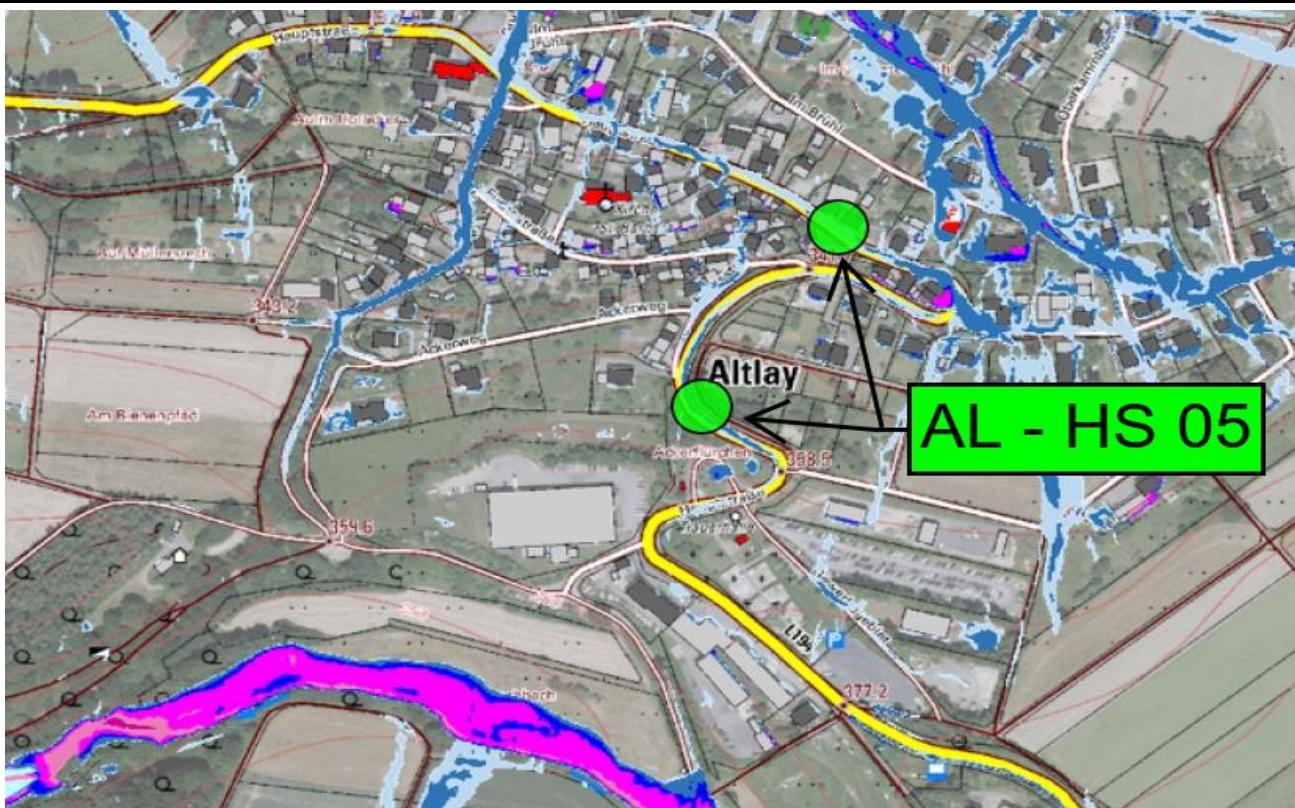
Lokalisierung in der Sturzflutgefahrenkarte

Kürzel	AL - HS 05
<u>Beschreibung Defizit</u>	
<p>Auf der Hauptstraße kann es infolge von Starkregenereignissen zu erhöhten Abflusskonzentrationen kommen. Einerseits sind Zuflüsse aus dem Außengebiet und von den angrenzenden Straßen (z.B. Schotterweg nordöstlich des Friedhofes) möglich, andererseits stellt die Straße selbst eine große versiegelte Fläche dar.</p> <p>Zu Beginn der Ortslage - im Bereich des Gewerbegebietes - wird das Wasser aus den beiden Straßengräben gefasst. Hierbei wird das Oberflächenwasser des rechten Grabens in den linken Straßengraben (Blickrichtung Altlay) geleitet. Dort befindet sich ein großes Schachtbauwerk inkl. Vorrechen. Das Bauwerk weist einen guten baulichen Zustand auf und leitet das Wasser - gemäß Aussage der Gemeindevertretung - in den Morschbach. Im Bereich des Friedhofes ist ein weiterer Entwässerungsgraben vorhanden. Dessen Wasser wird mit Hilfe eines eindimensionalen Bauwerkes gefasst und der Ortskanalisation zugeführt.</p> <p>Das nicht aufgenommene Oberflächenwasser folgt hauptsächlich dem Straßenverlauf der Hauptstraße. Auch Zuflüsse in die Fuchsstraße sind trotz Straßenquerneigung in Richtung Innenkurve nicht vollständig auszuschließen. Bei hohen Abflusskonzentrationen sind auch Wasserübertritte auf Privatgrundstücke (bzw. das Grundstück der Feuerwehr) (vgl. auch AL - BW 04) möglich.</p> <p>Das Oberflächenwasser von der Hauptstraße verschärft einerseits die Situation in der Grubenstraße (vgl. AL - KGF 06), andererseits befindet sich im Bereich der Hauptstr. Hsnr 14 ein Tiefpunkt, wo es zu einem zeitweisen Wasseraufstau kommen kann, bevor das Wasser nach Norden abfließt.</p> <p>Um die örtliche Situation zu verbessern, wurde die gesamte Ortslage im Trennsystem geschlossen. Dennoch ist die Kanalisation nicht für Starkregenereignisse ausgelegt (vgl. Abbildung 02, Erläuterungsbericht) und Überlastet häufig. Auch das Gewerbegebiet ist (teilweise) an dieses örtliche Entwässerungssystem angeschlossen.</p>

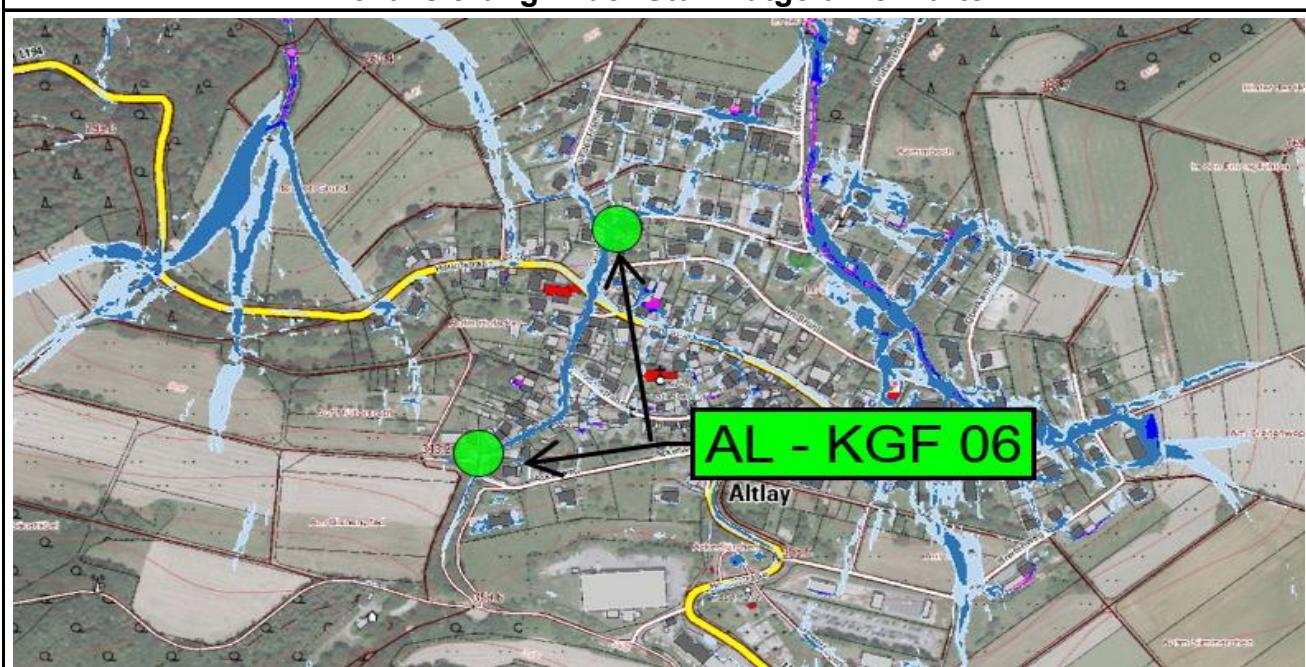
Lokalisierung in der Sturzflutfahnenkarte

Kürzel	AL - KGF 06
Beschreibung Defizit	
<p>In der Grubenstraße und in der Straße "In der Frächt" kam es in der Vergangenheit bereits mehrfach zu Schäden an Gebäuden infolge von Starkregenereignissen. Betroffen waren bspw. die Grubenstraße Hsnr. 7 sowie "In der Frächt" Hsnr. 15, 17, 19 und 21. Ursache für diese Schäden war - neben der Überlastung der Kanalisation (damals noch Mischsystem) - das Oberflächenwasser aus dem Bereich der Freizeitanlage.</p> <p>Über den Wirtschaftsweg fließt der Straße "Kuhtrift" das Wasser aus dem Außengebiet zu. Dem Straßenverlauf folgend, kreuzt das Wasser die Hauptstraße und teilt sich im Kreuzungsbereich Grubenstraße - "In der Frächt" auf. In diesem Kreuzungsbereich wurde das Straßengefälle geändert und eine Einlaufrinne installiert, um die Situation zu entschärfen. Des Weiteren befindet sich in der Straße "Kuhtrift" - auf Höhe des DGH (vgl. w. Infrastruktur) - eine zusätzliche Einlaufrinne. Auch auf dem Wirtschaftsweg, welcher das Wasser in die Ortslage leitet, wurden zwei Querrinnen errichtet. Die Rinne an der Freizeitanlage leitet das Wasser in Richtung Morschbach (Gewässer III. Ordnung), die Querrinne zu Beginn der Straße "Kuhtrift" leitet das Wasser einem Einlaufbauwerk zu. Aufgrund von Laub ist die Chance der Wasseraufnahme an dieser Stelle jedoch eingeschränkt.</p> <p>Mit Hilfe dieser umgesetzten Maßnahmen, der Umstellung auf ein Trennsystem (Kanal) und durch die Anpassung der Querneigung des Weges zwischen der Grubenstraße Hsnr. 7 - 21 und "In der Frächt" Hsnr. 4 - 24 entgegen der Hangneigung, wurde die örtliche Situation deutlich entschärft. Zudem wurde im Rahmen der Ortsbegehung deutlich, dass einige Anwohner bereits private Objektschutzmaßnahmen umgesetzt haben.</p> <p>Die Querneigung des Wirtschaftsweges ist nur noch teilweise ausgeprägt und seitens der Gemeindevertretung werden Fehlanschlüsse am Kanal befürchtet. Trotz Trennsystem kommt es immer wieder zu Kanalüberlastungen in diesem Bereich.</p>

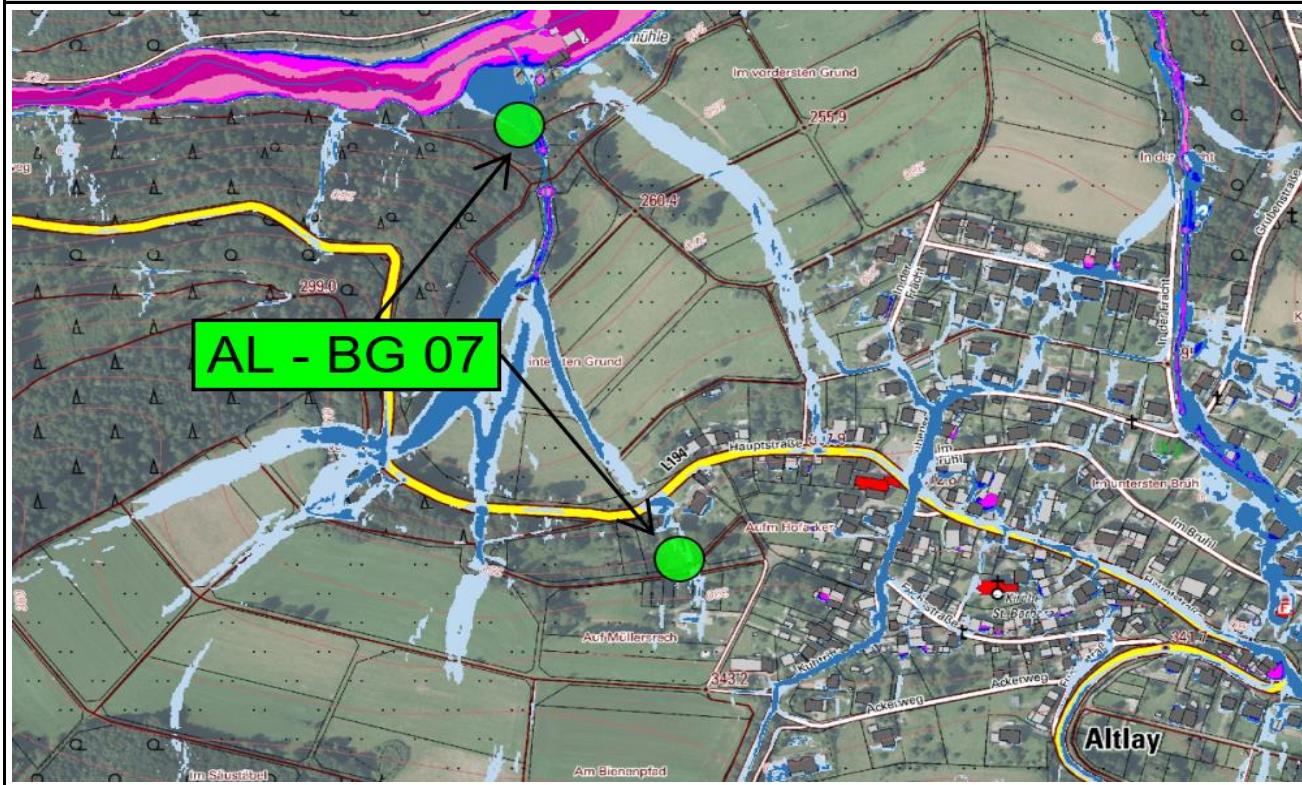
Lokalisierung in der Sturzflutgefahrenkarte

Der Brunnengraben, ein Gewässer III. Ordnung, verläuft nordwestlich der Ortslage und mündet im Bereich der Engersmühle in den Altlayer Bach (**vgl. AL - AB 08**). Eine Gefährdung durch den Bach geht lediglich für die Mühlengebäude aus, die Entfernung zu dem Rest der Ortslage ist ausreichend groß. Oberhalb der Engersmühle kreuzen Wirtschaftswege das Gewässer. Diese wirken teilweise als Barriere, welche jedoch bereits aufgrund von zugesetzten Durchlässen überlasteten. Der Bach - gemeinsam mit dem Oberflächenwasser von den Wegen selbst - stellt dann eine Gefahr für die Gebäude dar. Die Anwohner haben aus diesem Grund bereits Objektschutzmaßnahmen umgesetzt und achten selbstständig darauf, dass alle Durchlässe frei bleiben (Grundablass). Auch im Einzugsgebiet des Gewässers kam es bereits zu Schäden an Gebäuden. In der Sturzflutgefahrenkarte wird ersichtlich, dass im Bereich "Auf Müllersrech" infolge von Starkregenereignissen mit erhöhten Abflusskonzentrationen zu rechnen ist. Das Hangwasser fließt dabei hauptsächlich über die Grundstücke der Hauptstraße Hsnr. 2 und 4 und kreuzt anschließend die Hauptstraße. Laut Aussage der Gemeindevertretung fließt hier ganzjährig viel Wasser. Die Erosionsgefahr wird - anders als die Abschätzung nach ABAG (**vgl. Abbildung 06, Erläuterungsbericht**) - größtenteils als gering eingestuft (Grünland).

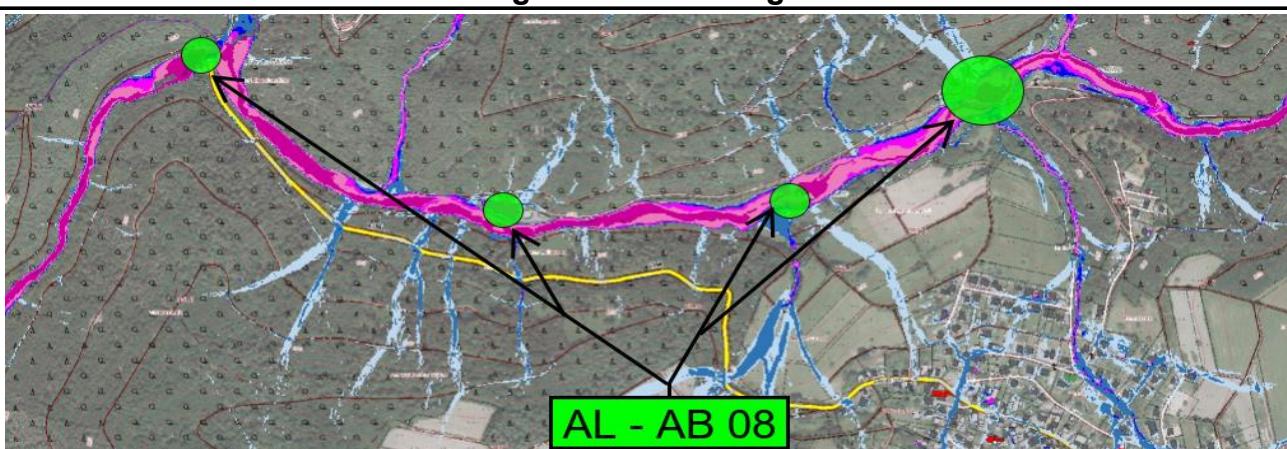
Lokalisierung in der Sturzflutgefahrenkarte

Kürzel	AL - AB 08
<u>Beschreibung Defizit</u>	
<p>Der Altlayer Bach, ebenfalls ein Gewässer III. Ordnung, verläuft nördlich der Ortslage Altlays und mündet letztendlich in Zell in die Mosel. Weitere Gewässer III. Ordnung, wie der Kammbach (vgl. AL - KB 01) und der Hitzelbach, münden in den Altlayer Bach und erhöhen dort die Abflusskonzentration. Der Altlayer Bach bildet die Grenze zu der Nachbargemeinde Peterswald-Löffelscheid und verläuft in der Gemarkung Altlay größtenteils durch bewaldetes Gebiet. Gebäude befinden sich dort daher nur wenige in Gewässernähe; eine erhöhte Gefahr geht aber für die unmittelbar angrenzenden Mühlen sowie für die Kläranlage (vgl. w. Infrastruktur) aus. In der Engersmühle kam es bereits zu Wassereintritten in die Gebäude. Auch Erosionen am Ufer seien ein verstärktes Problem. Als besonders problematisch wurde im Bereich der "Alten Mühle" auch der Mühlgraben beschrieben, da dessen Abflusskonzentration bei einer Überlastung der letzten Verrohrung des Kammbachs (vgl. AL - KB 01) stark ansteigt. Eine Verklausung an dieser Stelle erhöht daher das Gefährdungspotential für die Mühle enorm. Die Bleesmühle weist erst bei extremen Hochwasserereignissen ein erhöhtes Gefahrenpotential auf. Auch die Kaspersmühle / Feilzers-Mühle ist nicht unmittelbar durch den Altlayer Bach gefährdet, da die L194 als Barriere wirkt. Die Gefährdung geht an dieser Stelle hauptsächlich durch den Hitzelbach aus. Evakuierungswege sind für alle Mühlen vorhanden, wobei eine Evakuierung der Engersmühle frühzeitig erfolgen muss. Zudem kommt es laut Aussage der Anwohner aus dem angrenzenden Wald (Gemarkung Peterswald) zu Hangabflüssen, sodass Wasser und Bodenmaterial auf den potentiellen Rettungsweg (Zufahrt zur Bleesmühle) geschwemmt werden (bis auf den Hof). Aufgrund des großen Einzugsgebietes des Altlayer Baches ist das Gefährdungspotential für die Unterliegengemeinde Zell besonders hoch. Der Treibgutanteil wurde seitens der Bürger als groß und besonders problematisch beschrieben - besonders im Bereich der Brücken. Viel Totholz liegt im Uferbereich und droht mitgeschwemmt zu werden.</p>
